危険度マップ

(建物全壊率)

八百津町の危険度

八百津町直下の地震による危険度

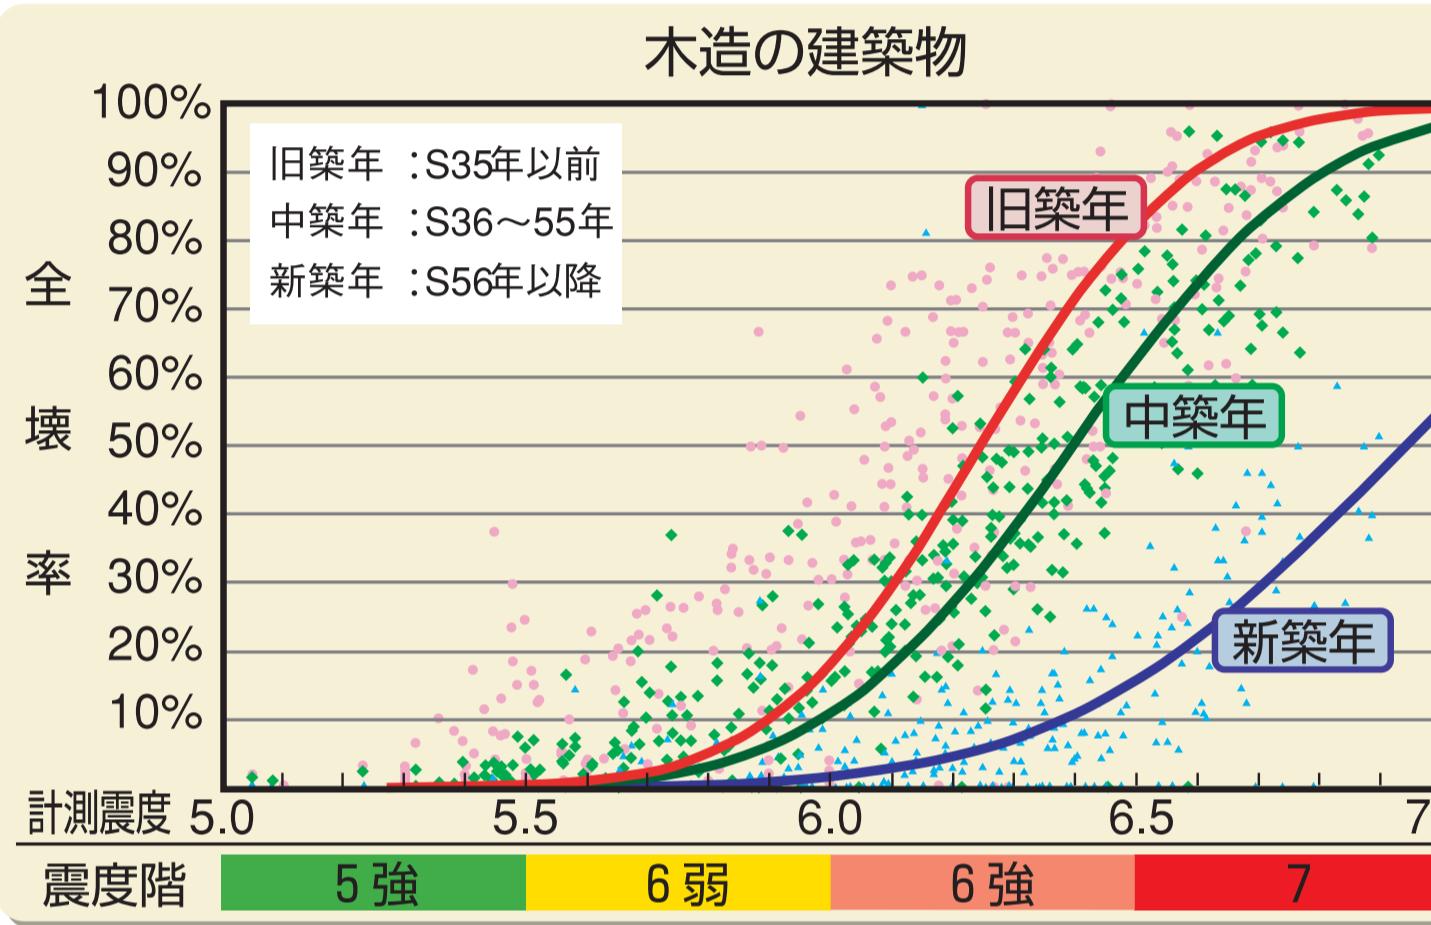
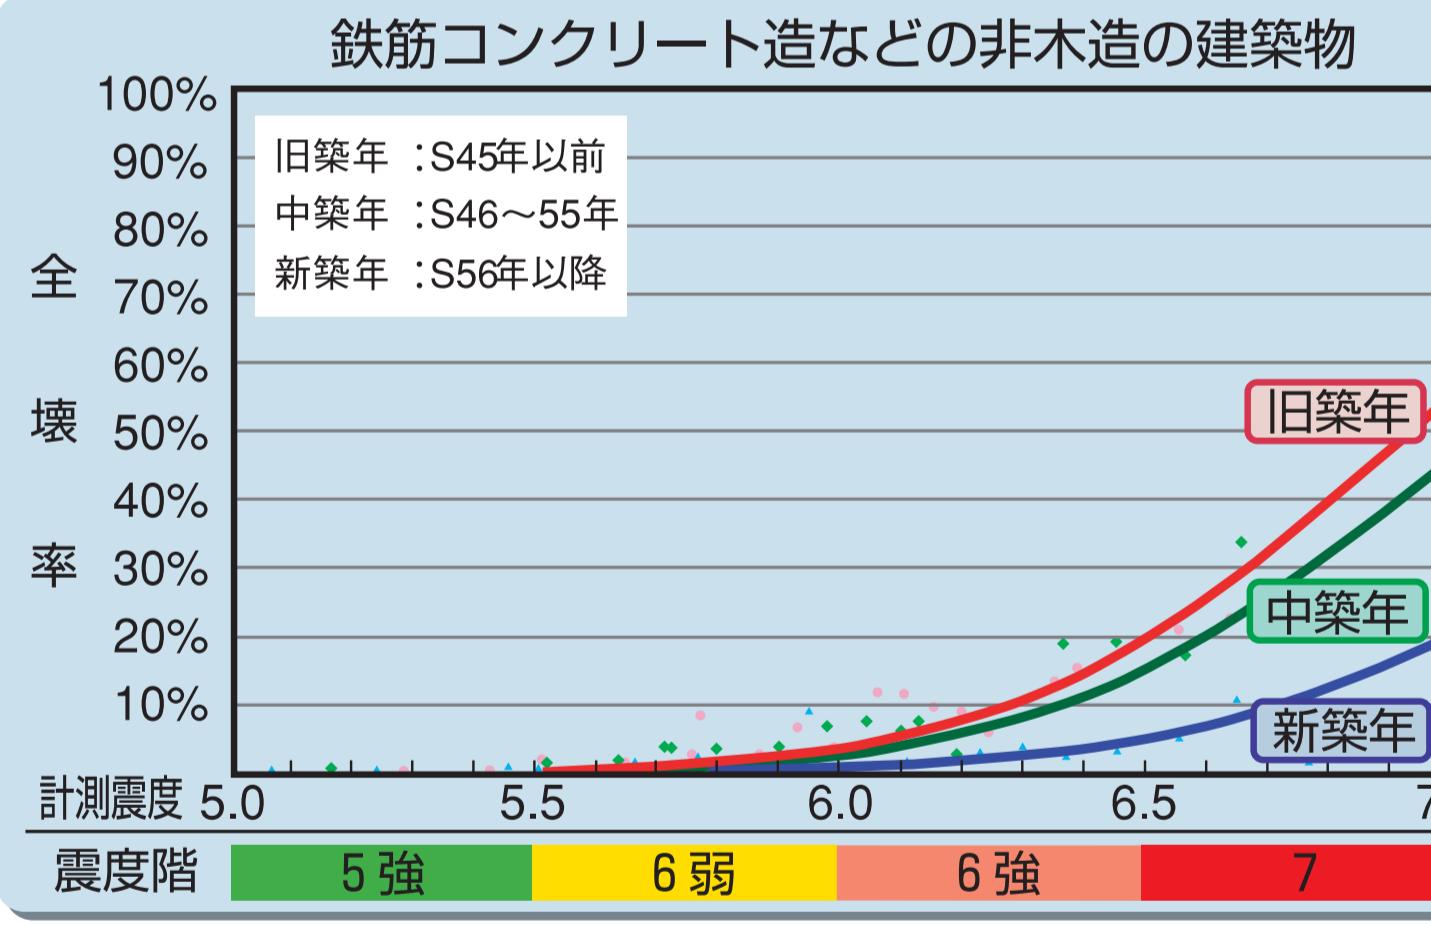
震度と建物の倒壊率の関係

建物の倒壊は揺れの大きさだけでなく、建物の構造・建築年次によって大きく異なります。下図は、阪神・淡路大震災など最近の地震時の全壊実態調査から、揺れの大きさと全壊被害の関係を構造・建築年次毎に表したもので。

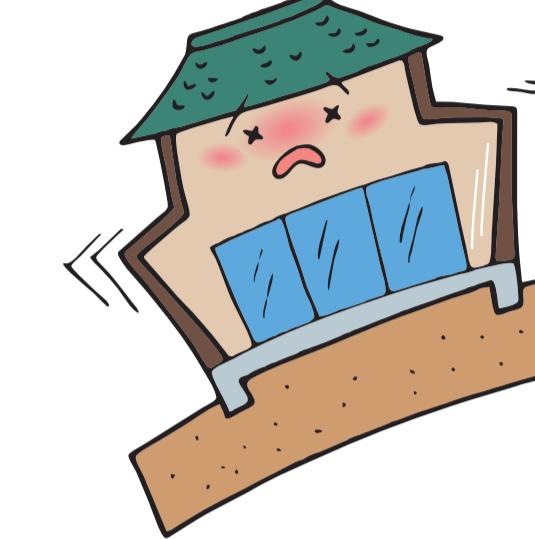
危険度は、表面の揺れやすさマップに示す揺れと、平成19年1月時点の字毎の建物状況を用いて算出しています。危険度の高い地区は、予想される揺れが大きくかつ古い建物の比率が大きいため、地区内で倒壊する建物の割合が高い地区です。

八百津町の危険度は、木曽川沿いや谷あいの低地部で、大きな揺れが予想される地区で高くなっています。町全域では最大で6%の全壊率が予想されます。
