# 八百津町 ため池ハザードマップ

1:6,000

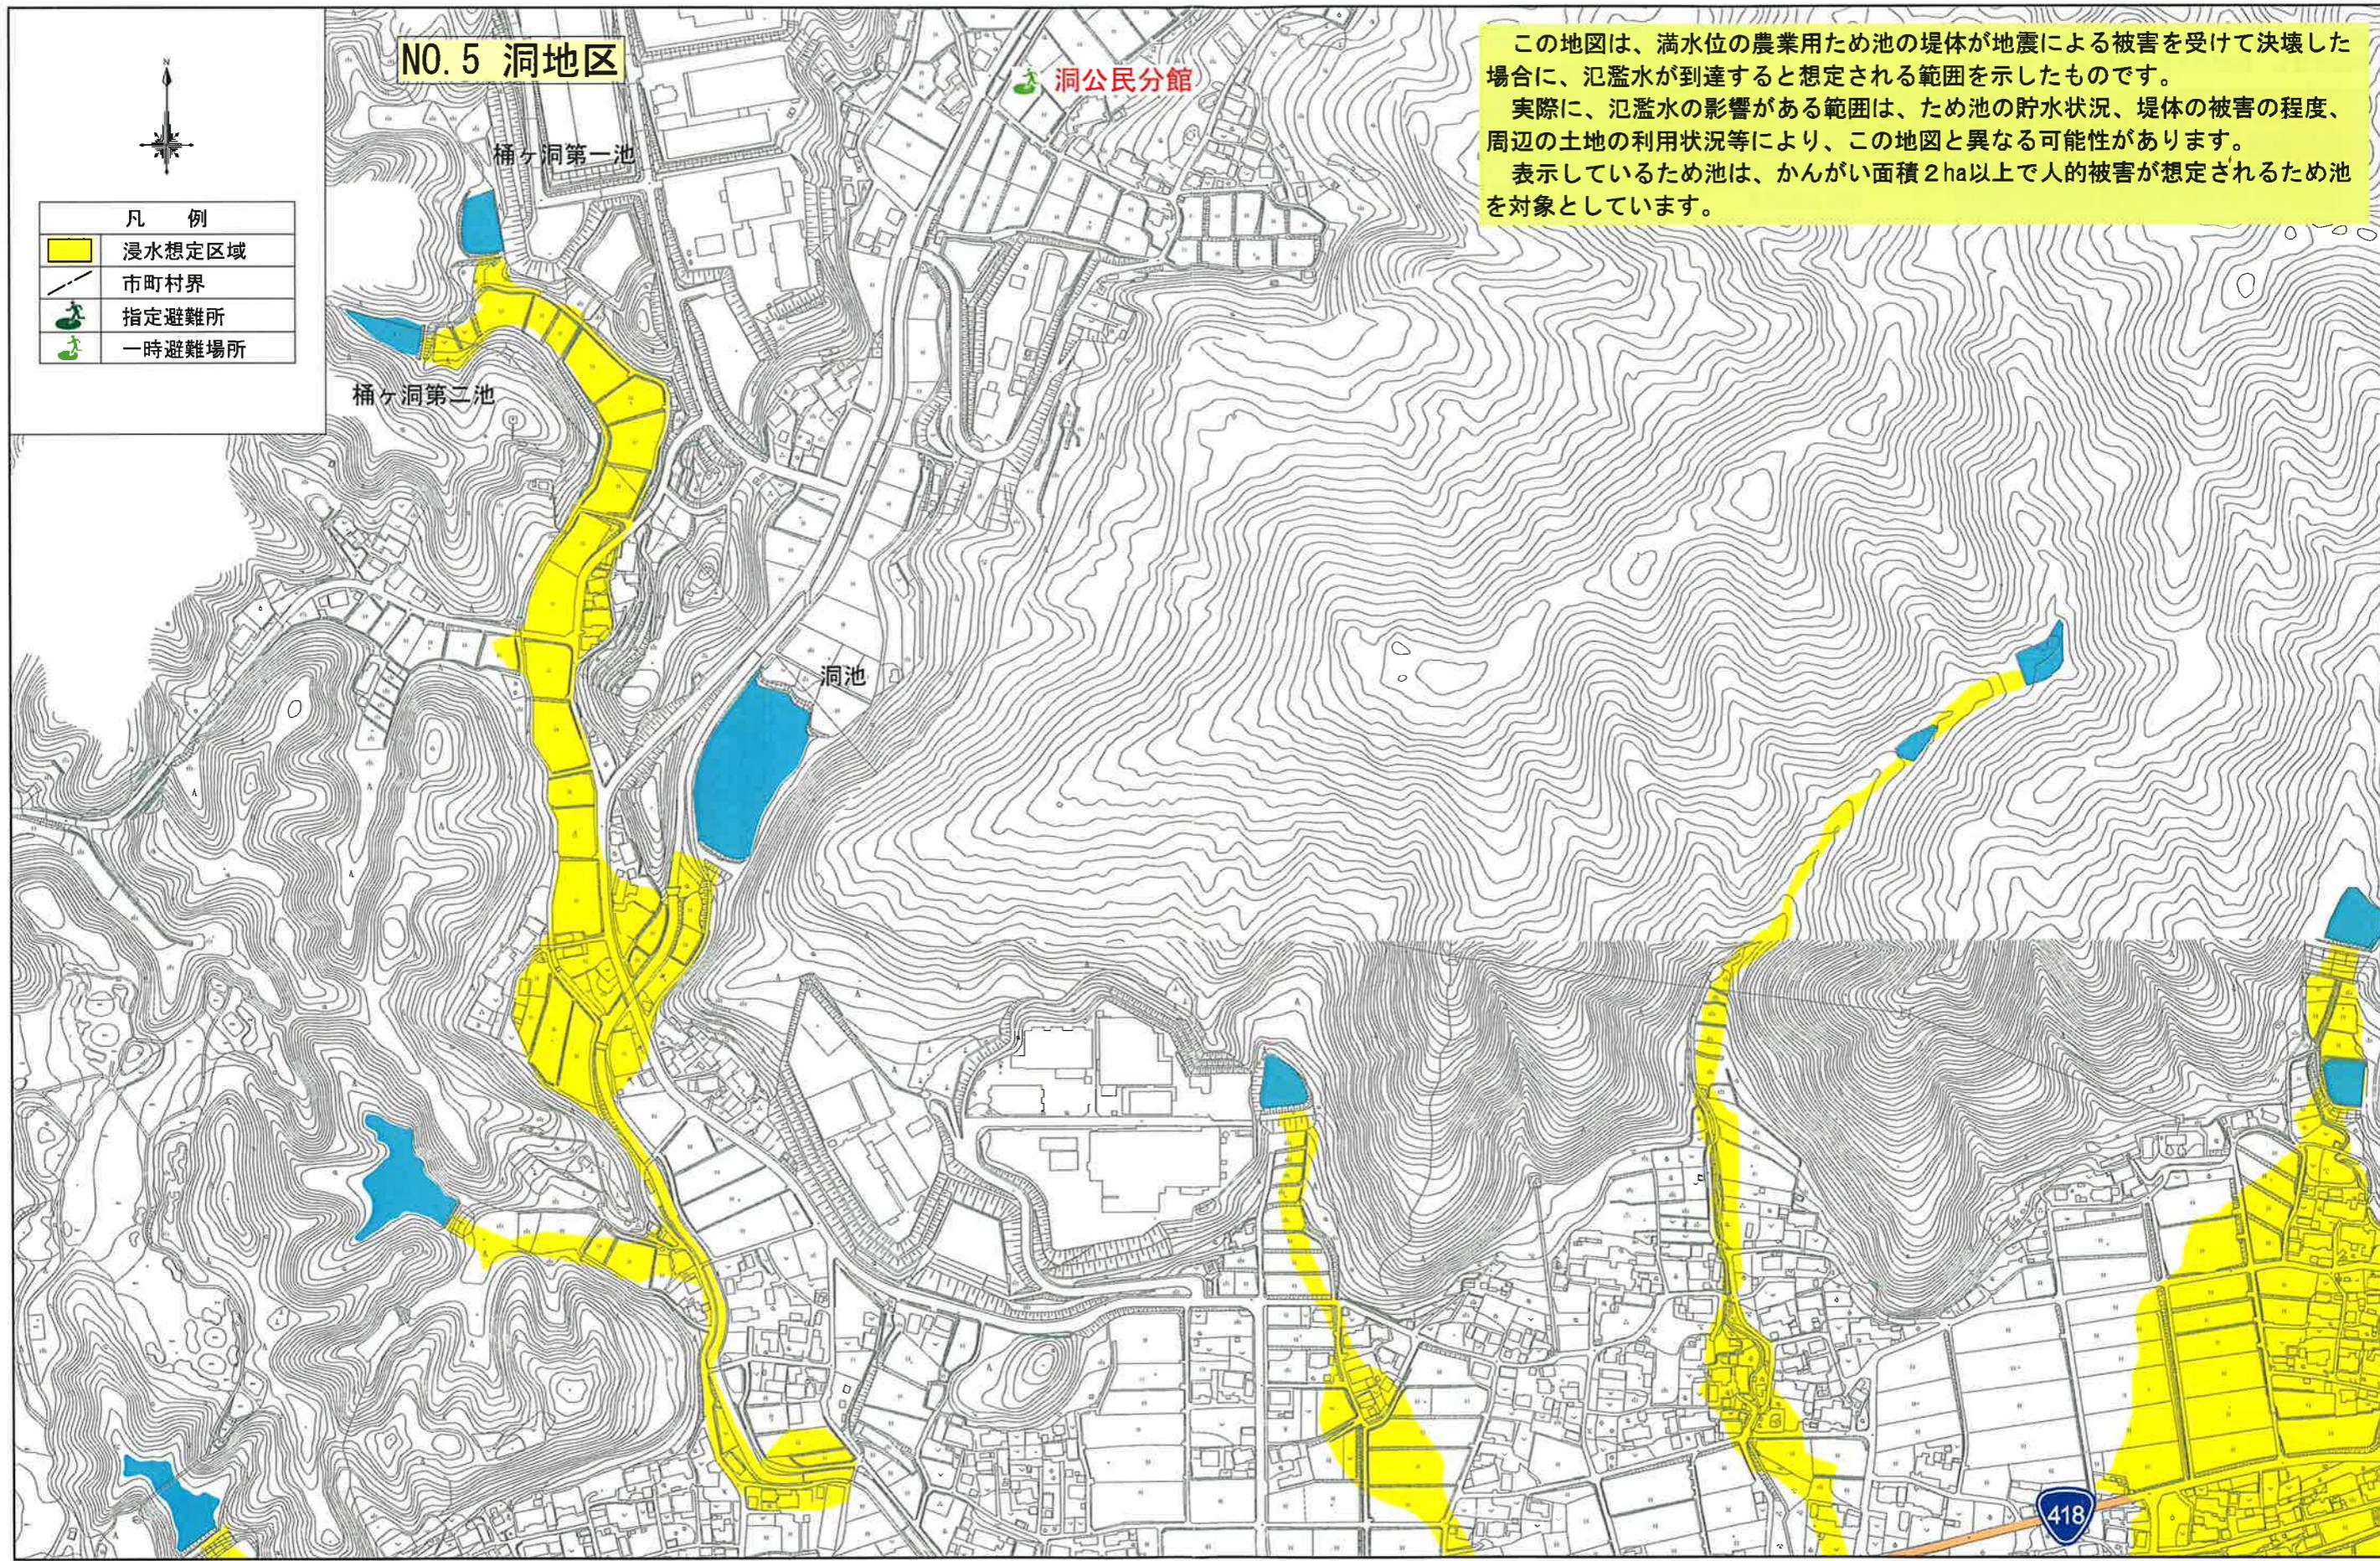
本ハザードマップは、堤体が満水時に決壊した場合の浸水状況を記載しています。地震時の決壊は、瞬時に起こると仮定し、解析を行っています。

浸水区域は、流下する地域の地形条件に、堤体決壊時の最大流出量を与え、降雨量はゼロとしてシミュレーションにより求めたものです。

浸水に与える流量は、ため池の総貯水量のみとして、河川には水がないものとして浸水範囲を解析しています。

大雨による決壊の場合には、この浸水想定区域に加え、降雨および河川の水量が加わってきますので、浸水区域がさらに拡がる可能性があります。

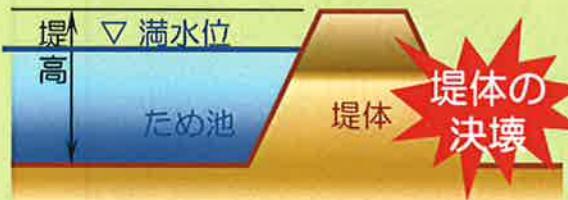
## ため池の規模

名称	堤高 H (m)	総貯水量 V (m³)	最大流出量 Qmax (m³/s)	流出継続時間t (分)
桶ヶ洞第1池	5.50	3,200	59.566	2
桶ヶ洞第2池	5.00	5,250	70.456	2
洞池	7.00	30,500	169.915	6

堤体が決壊したときを想定した最大流出量と流出継続時間は、左表の通りです。
