# 八百津町 ため池ハザードマップ

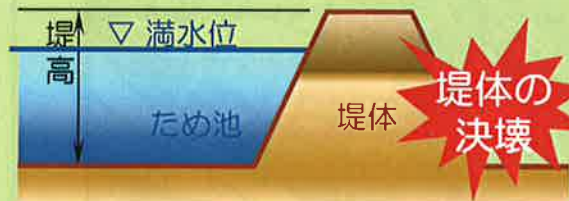
## 浸水区域図作成の条件

| 名称 | 堤高<br>H<br>(m) | 総貯水量<br>V<br>(m <sup>3</sup> ) | 最大流出量<br>Qmax<br>(m <sup>3</sup> /s) | 流出<br>継続<br>時間t<br>(分) |
| 兼行第1池 | 5.00 | 7,700 | 82.752 | 3 |
| 牧野池 | 7.60 | 10,442 | 109.610 | 3 |

堤体が決壊したときを想定した最大流出量と流出継続時間は、左表の通りです。
