# 八百津町学校施設長寿命化計画 (案)

令和 3 年 3 月  
岐阜県加茂郡八百津町

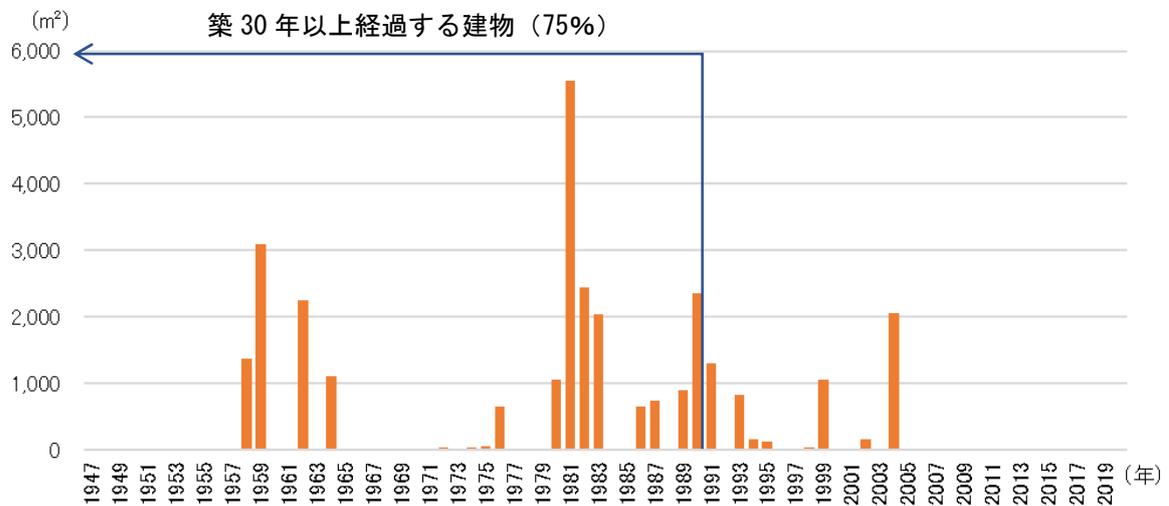
図 建築年別保有量

学校施設は、小学校5校及び中学校2校の合計7施設（69棟）あり、合計床面積は30,171.8㎡です。また、建築年別にみると、床面積で約75%の建物が築30年以上を経過し老朽化が進んでおり、これから維持管理経費が増大することが予想されます。

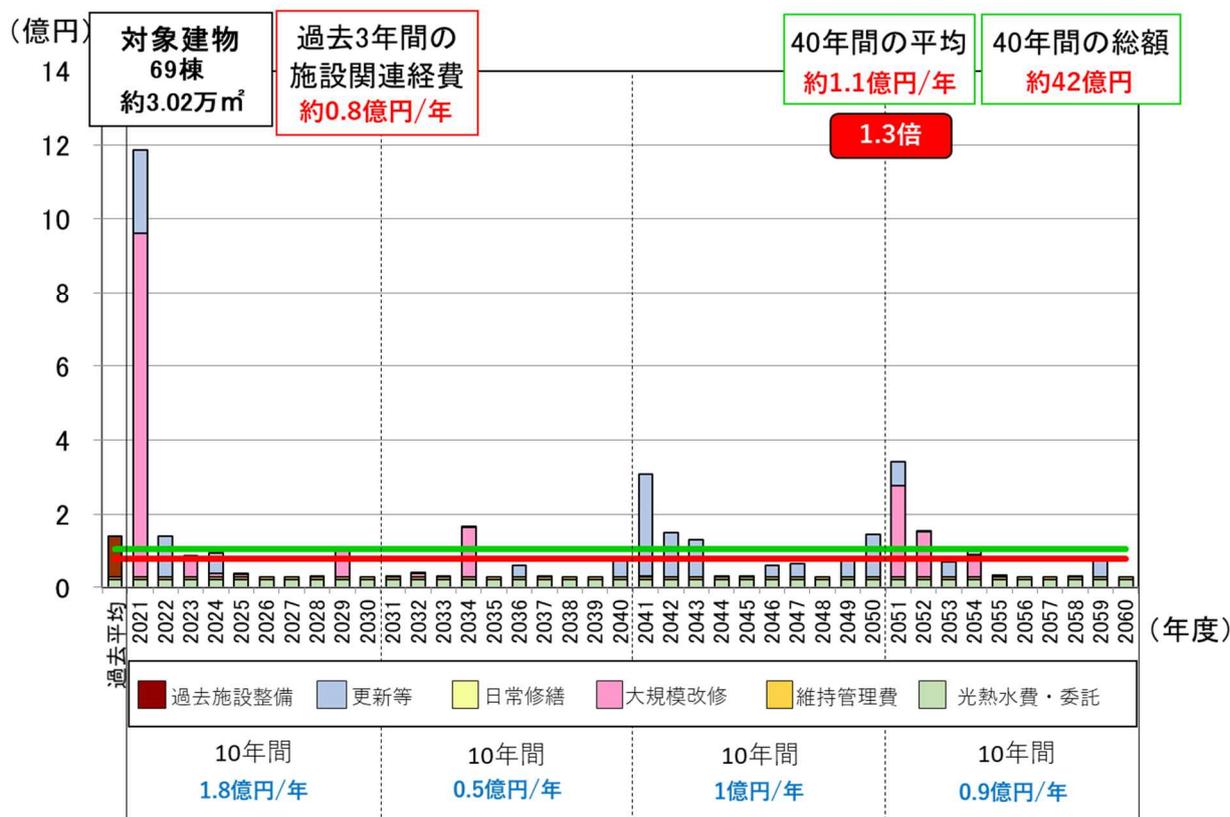
図 今後40年間の施設関連経費

現状の学校施設保有量（7施設、69棟）をそのまま保有し続けて維持した場合、学校施設の更新費、大規模改修費を試算すると、2021年度から2060年度までの40年間で約42億円（年平均約1.1億円）となります。

過去（2016年度から2018年度までの3年間）の学校施設の施設関連経費（約0.8億円/年）と比較すると、1年当たり約1.3倍を超える費用が必要になります。今後の財政状況等を勘案するとこれまでと同様の維持・更新を進めていくことは難しい状況であるといえます。

(今後 40 年間の施設関連経費の試算の条件)

建物の構造別に建替え、大規模改修の周期を設定し、その時点を経過する時点で、建替え・大規模改修をそれぞれ実施するものとします。

建築年からの経過年数が大規模改修の周期となった時点で、大規模改修を実施するものとし費用を計上します。2020 年度時点で当該周期を経過しているものは、2021 年度に大規模改修を行うものとします。

大規模改修の実施時期が更新時期に近づいている建物（更新までの期間が大規模改修周期の半分未満）については、大規模改修を実施せずに更新時期を経過した時点で建替えを実施するものとします。

更新の周期を経過した時点で、建替えを実施します。

2020 年度時点で当該周期を経過しているものは、2021 年度に建替えするものとします。

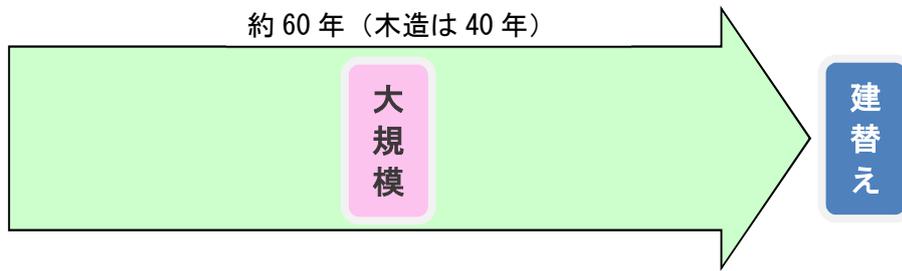
◆「事後保全」型イメージ

「事後保全」型は、雨漏りや不具合などが起こってから事後的に補修工事を行う方法です。劣化が進行した場合の全面的な改修である大規模改修は実施しますが、計画的な日常修繕は行わず、耐用年数60年（木造は40年）で建替えの必要があります。

図 事後保全と予防保全のイメージ

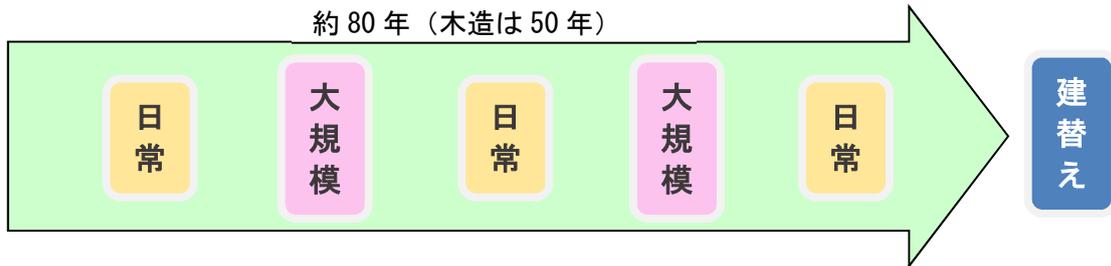
◆「長寿命化（予防保全）」型イメージ

「長寿命化（予防保全）」型は、大規模改修に加えて計画的に日常修繕を実施することで、不具合の発生を未然に防ぎ、建物の耐用年数を延長するという方法です。これにより、耐用年数を延長して80年（木造は50年）を使用することを目指します。

日常修繕

経年劣化に対する機能回復を目的とした工事

例：防水の補修、外壁塗装・タイル等の補修、給排水管の更新、機器の更新、クロス・塗装の補修等

大規模改修

全面的な機能回復及び機能向上を目的とした工事

例：防水の張替え、外壁の塗替え、天井・床の張替え等  
状況によって、トイレの洋式化、バリアフリー改修やコンクリート中性化対策、鉄筋腐食対策、省エネ機器の導入等も含む

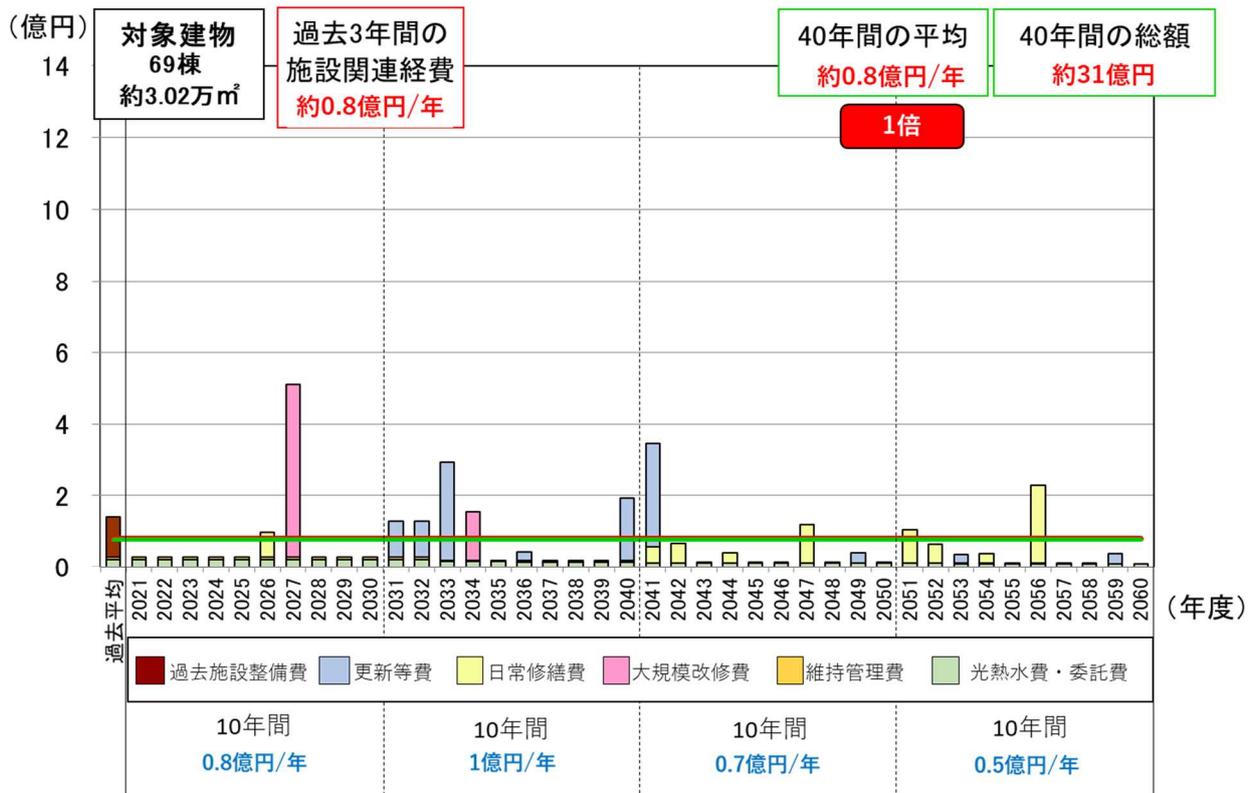
図 今後40年間の施設関連経費（再編及び長寿命化した場合）

八百津町公共施設再編計画に基づく再編及び本計画の公共施設整備方針に基づく施設の長寿命化を実施した場合、今後40年間で掛かる施設関連経費は約31億円（約0.8億円/年）となり、過去3年間の学校施設の施設関連経費の1年当たりの施設関連経費である約0.8億円と同水準とすることができます。

ただし、この試算は学校施設の約54%の床面積を縮減する公共施設再編を行うことが前提となっています。この実現は容易なものではなく、本町の将来の児童生徒数、財政状況、施設の状態、社会的ニーズなどの変化に柔軟に対応しながら、行政だけでなく、住民の方の理解、協力を得ながら進めていく必要があります。
